## 1. 建物概要

### (1) 建物概要

| 構造 | RC造 鉄筋コンクリート |
| 階高 | 地上5階 |

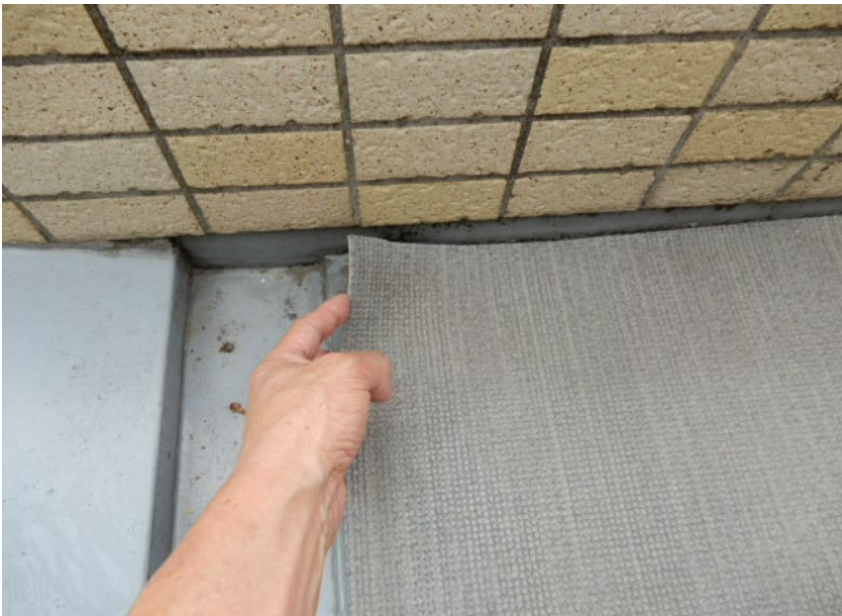
| | 写真番号 | No. 4 |

| | 撮影場所 | 内部廊下 |
| | 撮影部位 | 床シート |
| | 診断評価 | C |
| | 多少ひび割れが見られる。 | |
| | 床長尺シートが部分的 | |
| | 剥がれています | |
| | ジョイントも開いています | |

| | 下地補修の上、シート貼り替え | |
| | シート劣化部撤去 補修貼り | |
| | ブラッシングクリーニング | |

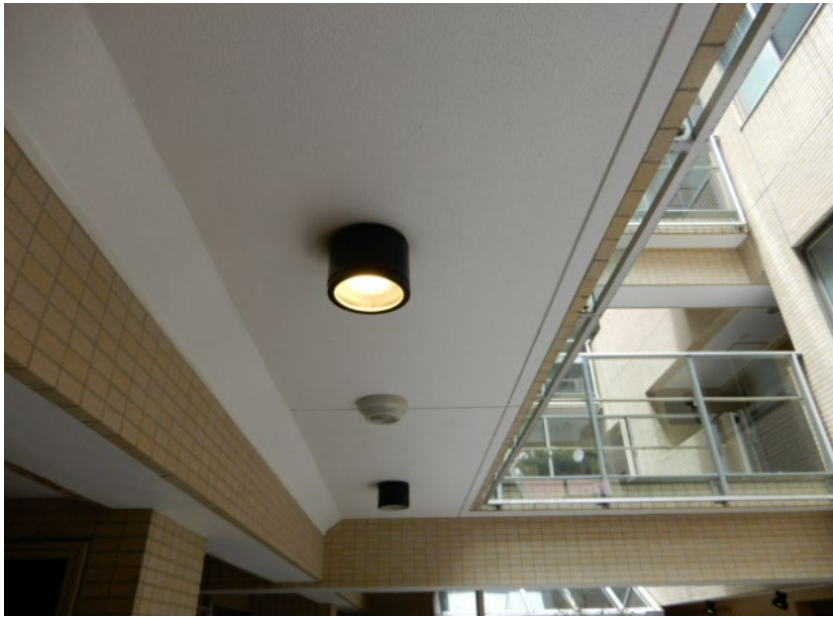
| | 写真番号 | No. 5 |

| | 撮影場所 | 内部解放廊下 |
| | 撮影部位 | 天井塗装面 |
| | 診断評価 | B |
| | 比較的にきれいに保たれていま | |
| | 汚れ・排気埃等汚れが多少見られます | |

| | 下地補修の上、再仕上げ塗装 | |

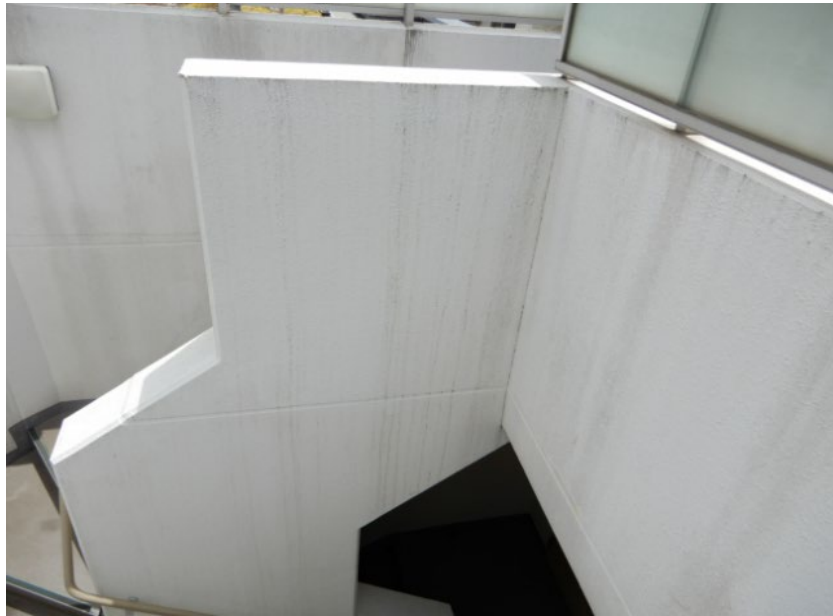
| | 写真番号 | No. 6 |

| | 撮影場所 | 外部階段 |
| | 撮影部位 | 手摺壁塗装面 |
| | 診断評価 | C |
| | 各所に汚れや、ひび割れ等 | |
| | 見られます | |

| | 下地補修の上、再仕上げ塗装 | |

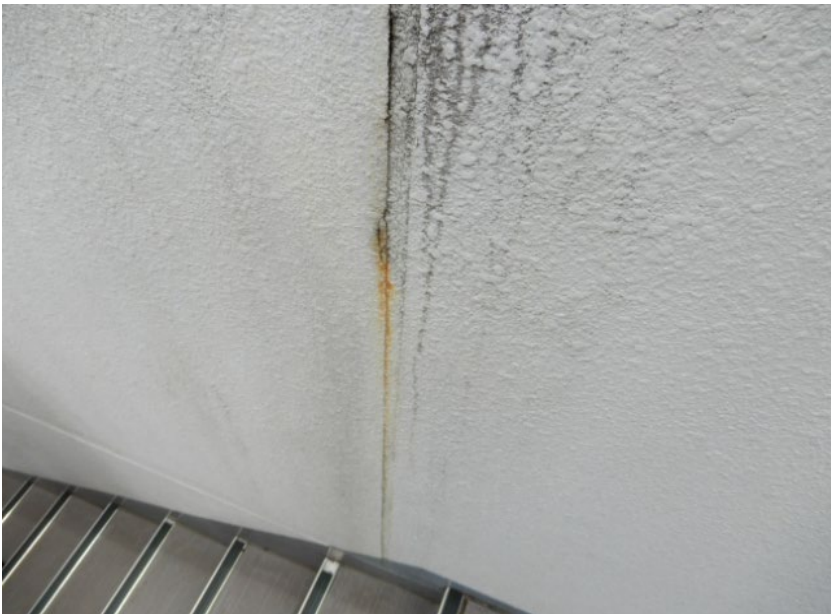
| | 写真番号 | No. 7 |

| | 撮影場所 | 外部階段 |
| | 撮影部位 | 手摺壁塗装面 |
| | 診断評価 | C |
| | ひび割れから錆汁の流出 | |
| | 内部で鉄筋が錆びています | |

| | クラック部分をカッター入れ | |
| | 研り・防錆処理の上 | |
| | 仕上塗装 | |

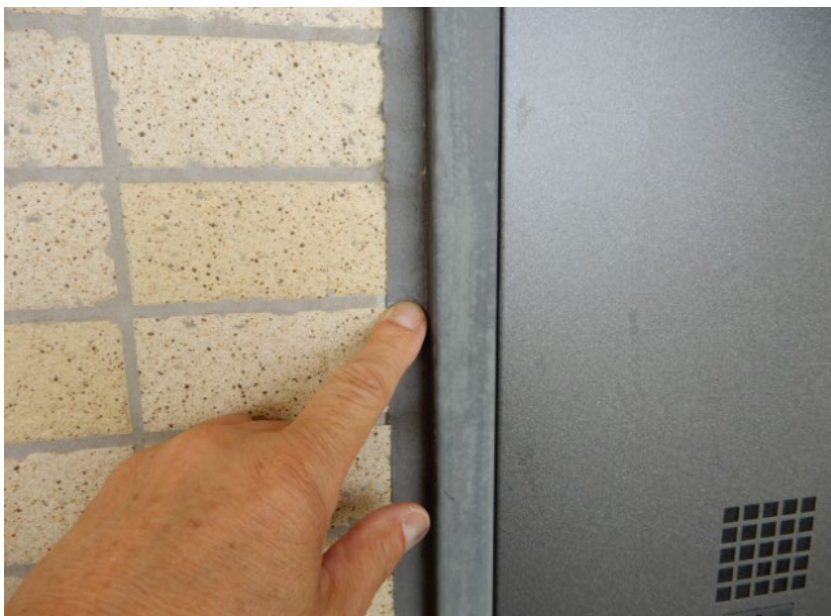
| | 写真番号 | No. 8 |

| | 撮影場所 | 一般外壁 |
| | 撮影部位 | 鋼製扉廻りシール |
| | 診断評価 | C |
| | シールが経年劣化し始めています | |
| | また、硬化が不良部分も見られます。 | |

| | シール既存撤去 新規シーリング | |
| | 打設 | |

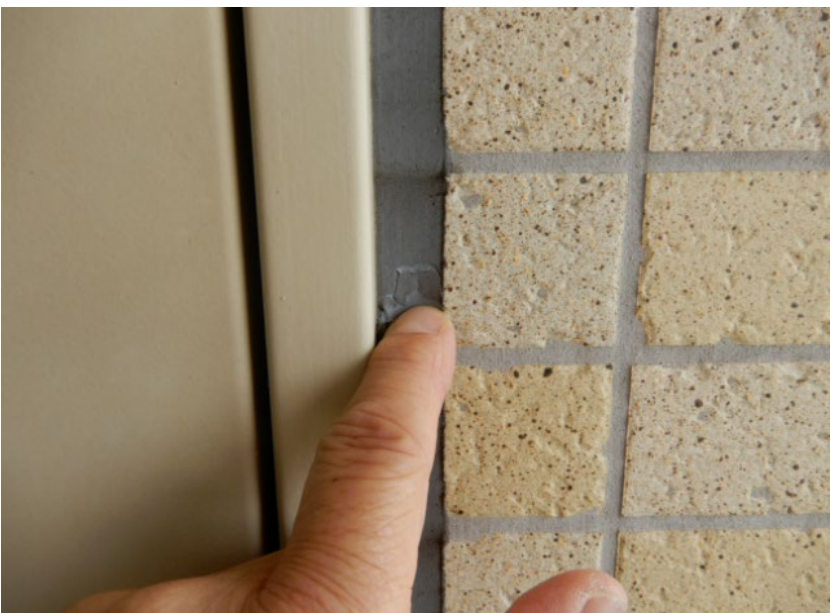
| | 写真番号 | No. 9 |

| | 撮影場所 | 一般外壁 |
| | 撮影部位 | 鋼製建具廻りシール |
| | 診断評価 | C |
| | シールが経年劣化し始めています | |
| | また、硬化が不良部分も見られます。 | |

| | シール既存撤去 新規シーリング | |
| | 打設 | |

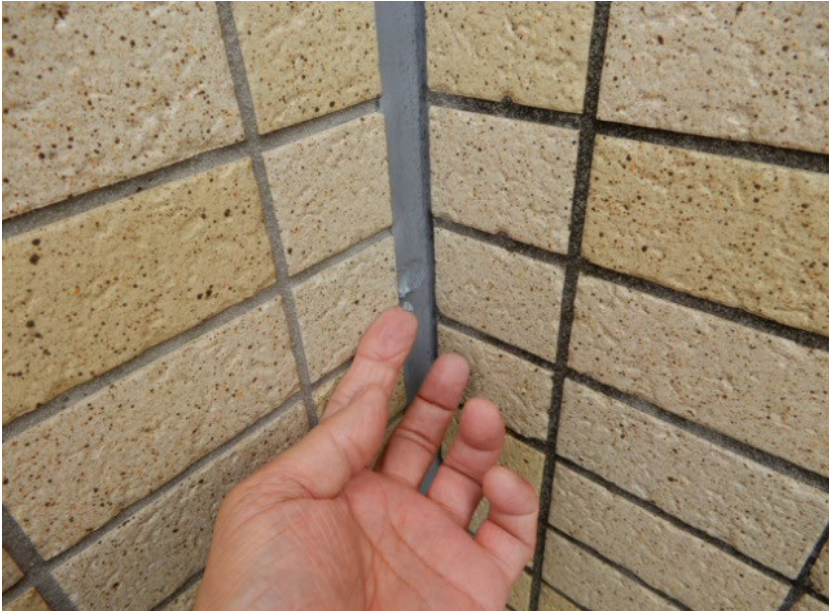
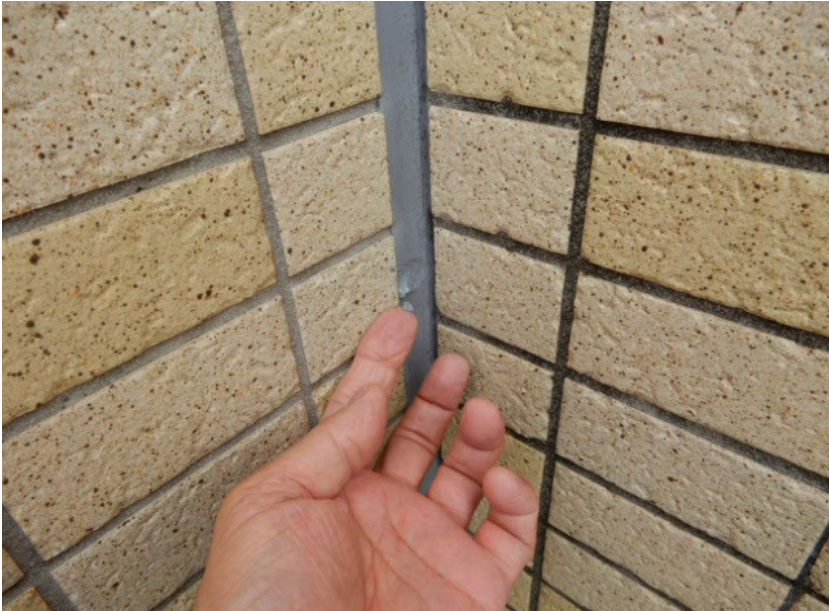
| | 写真番号 | No. 10 |

| | 撮影場所 | 一般外壁 |
| | 撮影部位 | タイル面目地シール |
| | 診断評価 | C |
| | 経年劣化でシールが汚れています<br>硬化の不良部も多く見られます | |

| | 下地補修の上、再仕上げ塗装<br>シール既存撤去 新規シーリング<br>打設 | |

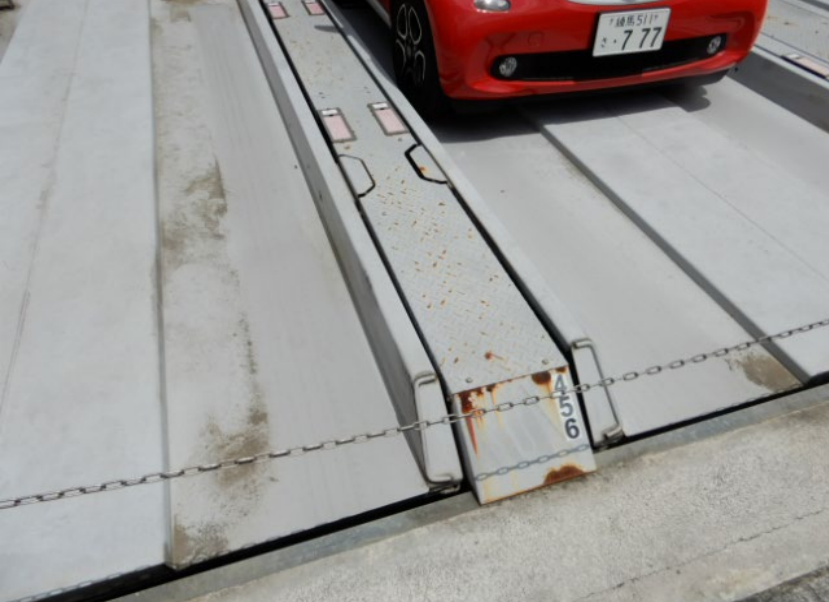
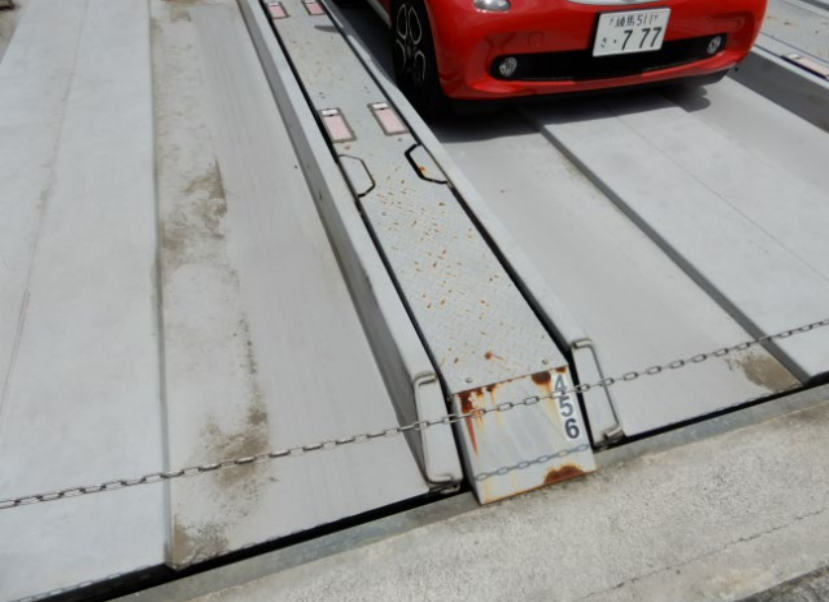
| | 写真番号 | No. 11 |

| | 撮影場所 | 一般外壁 |
| | 撮影部位 | 鉄部 機械式駐車場 |
| | 診断評価 | C |
| | 表層の汚れが見られる。<br>塗膜が剥がれています<br>錆も出てきました | |

| | 高圧水洗浄の上、エポキシ錆止め<br>ウレタン系塗料仕上 | |

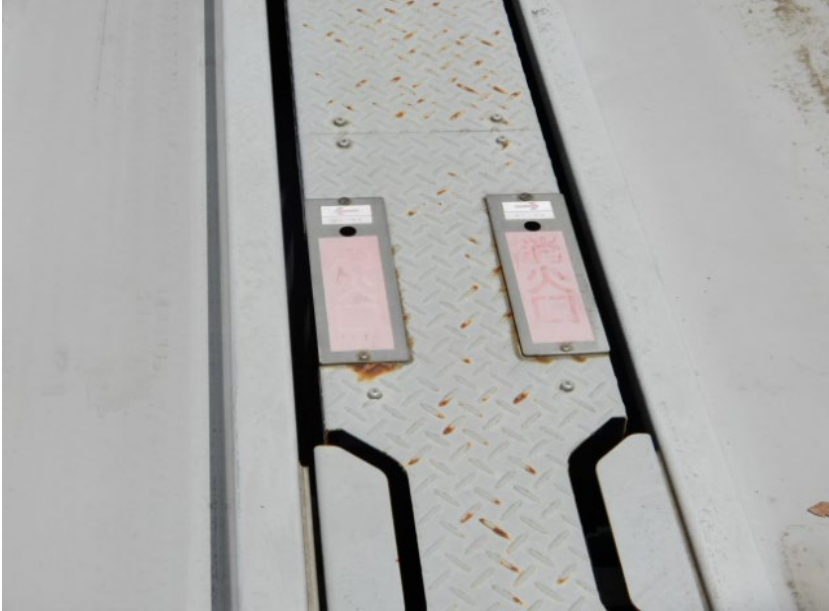
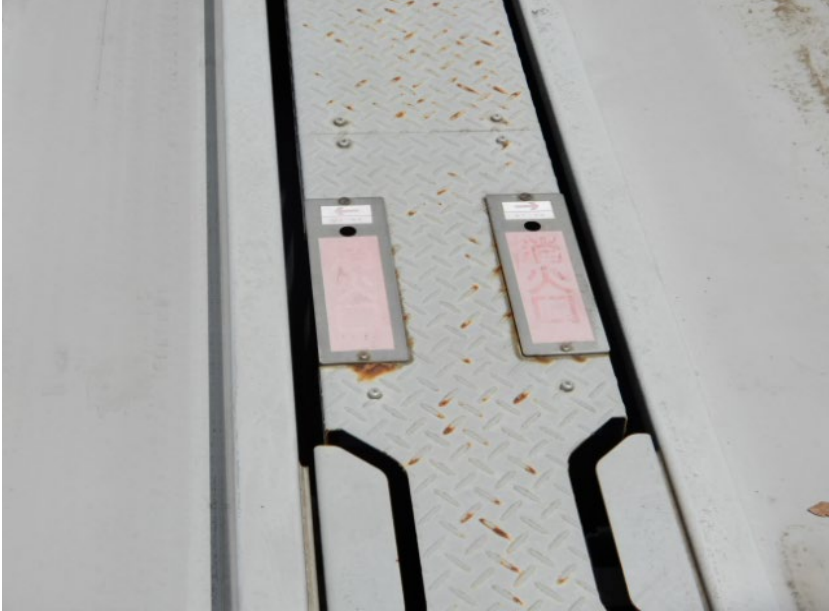
| | 写真番号 | No. 12 |

| | 撮影場所 | 一般外壁 |
| | 撮影部位 | 鉄部 機械式駐車場 |
| | 診断評価 | C |
| | 表層の汚れが見られる。<br>塗膜が剥がれています<br>錆も出てきました | |

| | 高圧水洗浄の上、エポキシ錆止め<br>ウレタン系塗料仕上 | |
| | 消火シールの貼替え | |

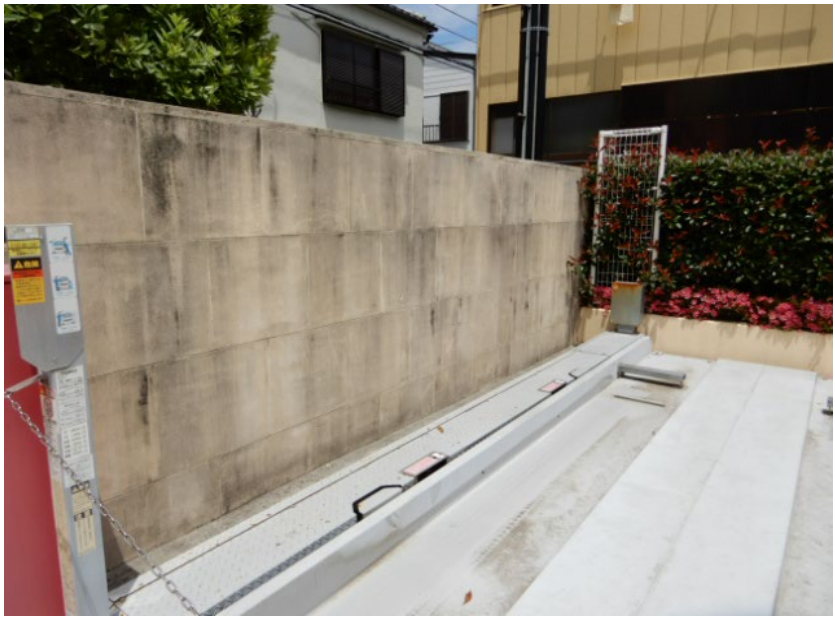
| | 写真番号 | No. 13 |

| | 撮影場所 | 外壁 |
| | 撮影部位 | 外構塀等 |
| | 診断評価 | C |
| | 汚れやひび割れで美観が無くなっています | |

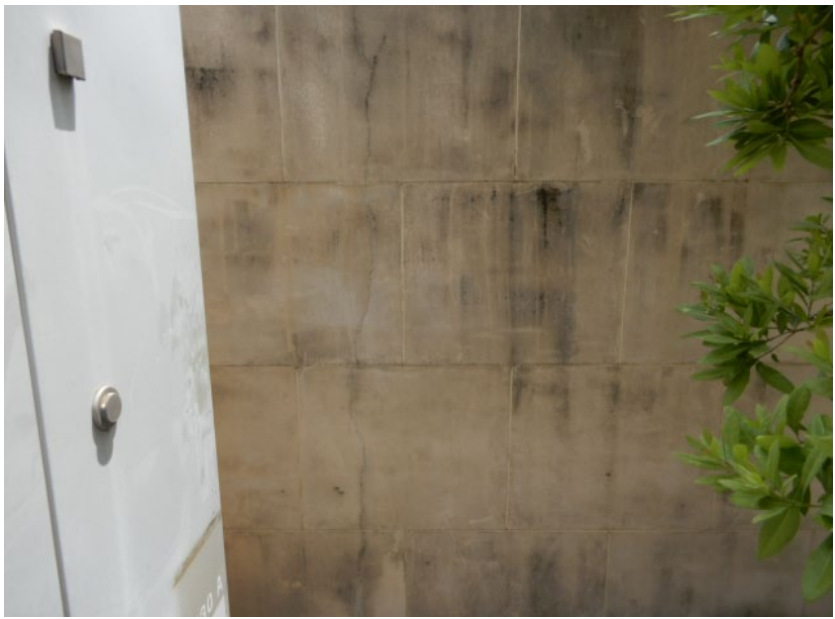
| | 写真番号 | No. 14 |

| | 撮影場所 | 外壁 |
| | 撮影部位 | 外構塀等 |
| | 診断評価 | C |
| | 汚れやひび割れで美観が無くなっています | |

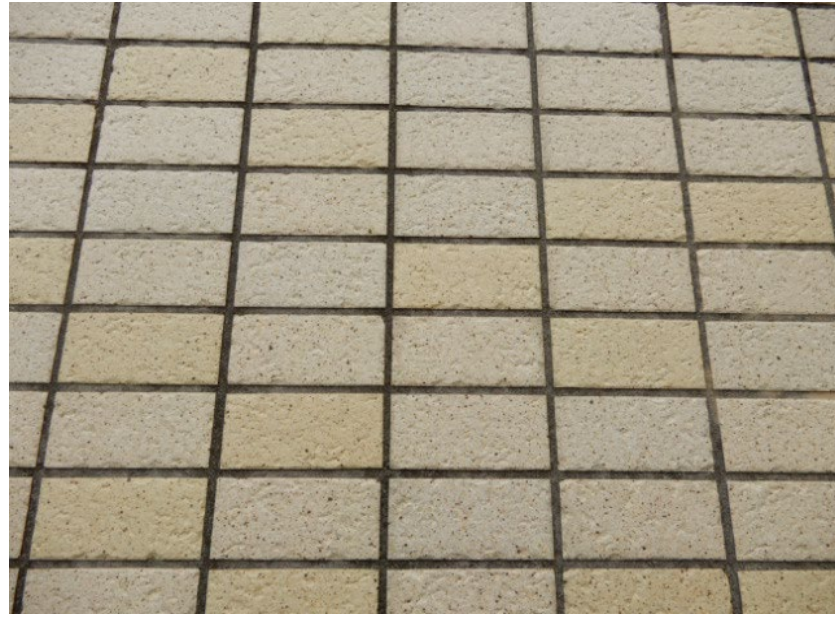
| | 写真番号 | No. 15 |

| | 撮影場所 | 外壁 |
| | 撮影部位 | 外壁タイル |
| | 診断評価 | B |
| | 外壁タイルは比較的に良好に保たれています。 | |
| | タイル浮きが多少見られますが良好です 目地の汚れが目立ちます | |

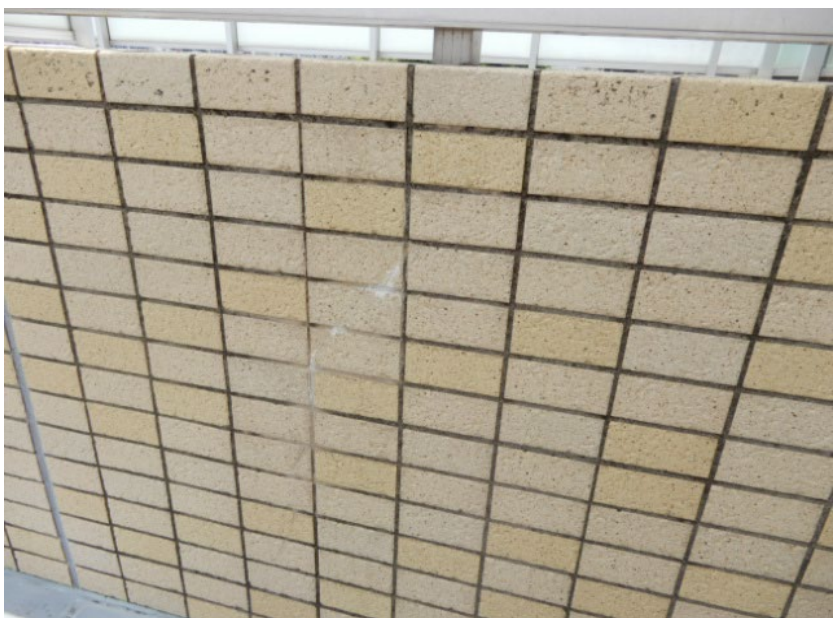
| | 写真番号 | No. 16 |

| | 撮影場所 | 外壁 |
| | 撮影部位 | 外壁タイル |
| | 診断評価 | B |
| | 外壁タイルは比較的に良好に保たれています。 | |
| | タイル浮きが多少見られますが | |
| | 良好です 目地の汚れが目立ちます | |

| | 既存劣化部補修貼替え | |
| | タイル薬品洗浄の上 高圧洗浄 | |

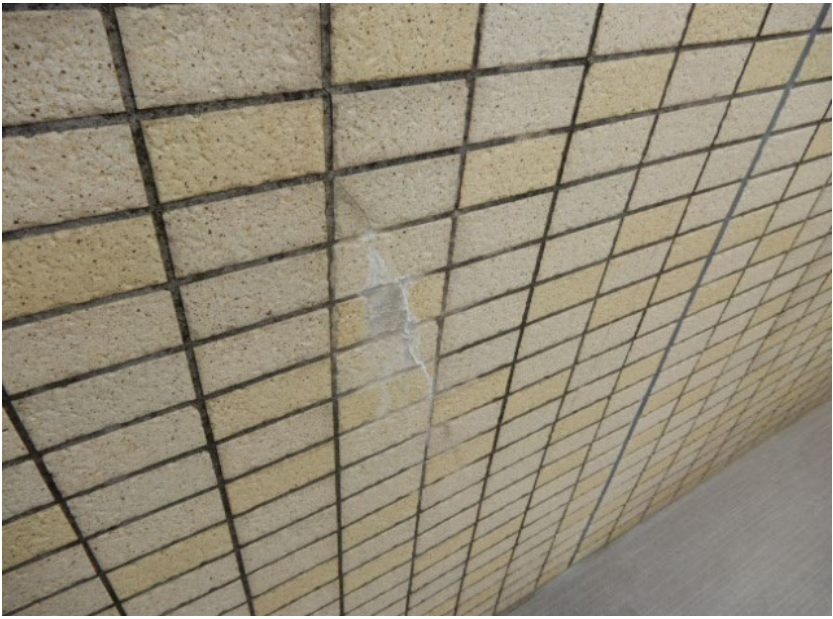
| | 写真番号 | No. 17 |

| | 撮影場所 | 外壁 |
| | 撮影部位 | 外壁タイル |
| | 診断評価 | B |
| | 外壁タイルは比較的に良好に保たれています。 | |
| | タイル浮きが多少見られますが | |
| | 良好です 目地の汚れが目立ちます | |

| | 既存劣化部補修貼替え | |
| | タイル薬品洗浄の上 高圧洗浄 | |

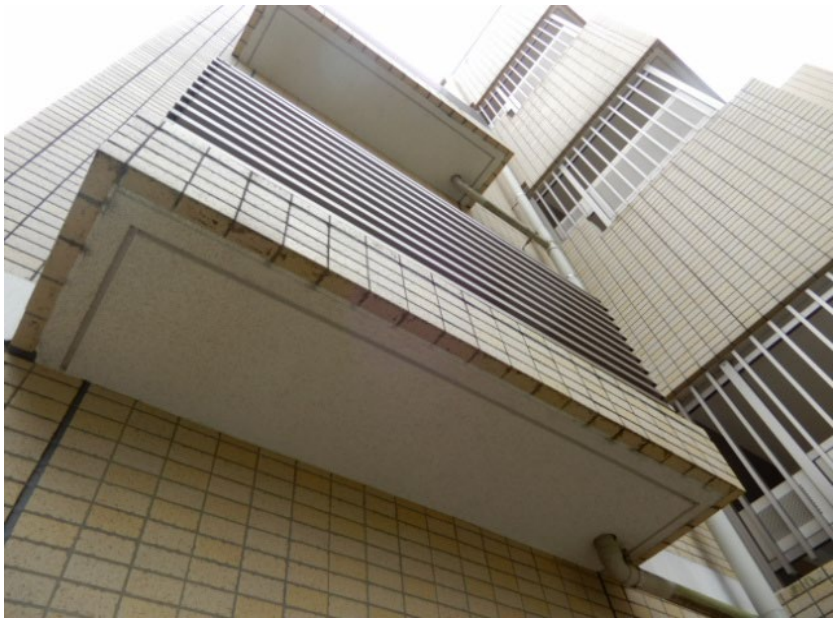
| | 写真番号 | No. 18 |

| | 撮影場所 | バルコニー |
| | 撮影部位 | 上げ裏 |
| | 診断評価 | B |
| | 経年劣化で塗膜が脆弱している | |
| | 部分もありますが 比較的に | |
| | 良好です | |

| | 上げ裏塗装面はケレン清掃 | |
| | 下地補修 高圧洗浄の上 | |
| | 透湿系の塗料で仕上 | |

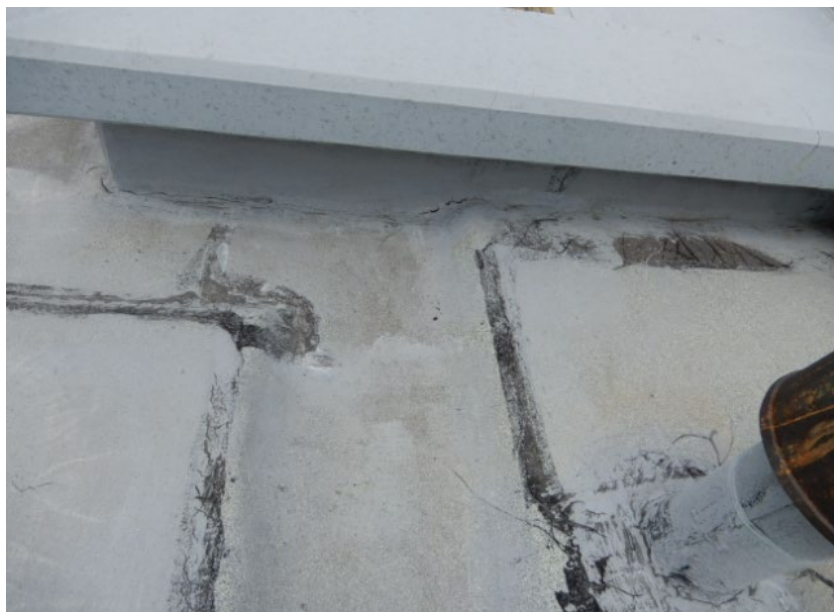
| 写真番号 | No. 23 |

| 撮影場所 | 屋上 |
| 撮影部位 | 平場 |
| 診断評価 | C |
| 防水表面保護材の劣化 | |
| ジョイント部のひび割れ | |
| 各所防水の膨れがあります | |

| 防水補修の上 新しい防水 | |
| 塩ビシート機械固定工法 | |
| 防水10年保証で仕上げます | |

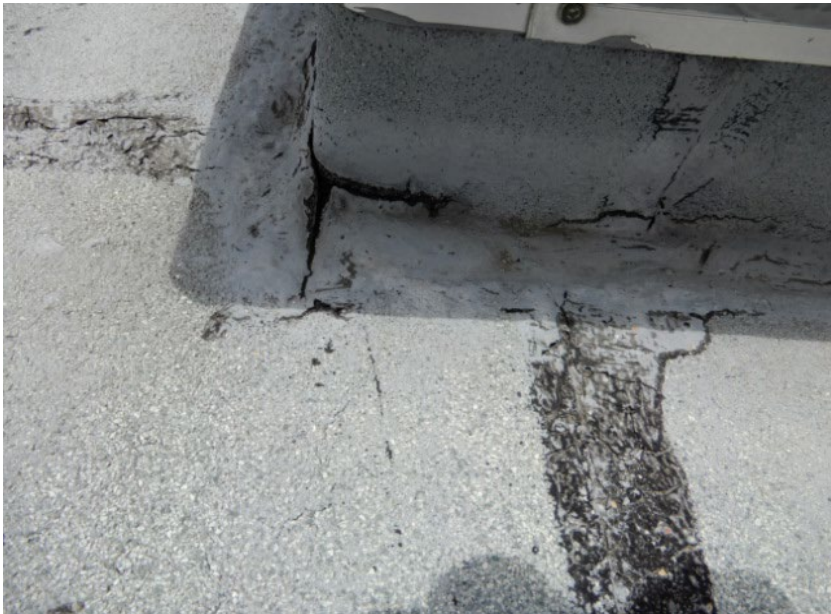
| | 写真番号 | No. 24 |

| | 撮影場所 | 屋上 |
| | 撮影部位 | 平場 パラペット |
| | 診断評価 | C |
| | アスファルトルーフィングの | |
| | 浮き、めくれが見られる。 | |

| 防水補修の上 新しい防水 | | |
| 塩ビシート機械固定工法 | | |
| 防水10年保証で仕上げます | | |
| ウレタン補修はNO22同等です | | |

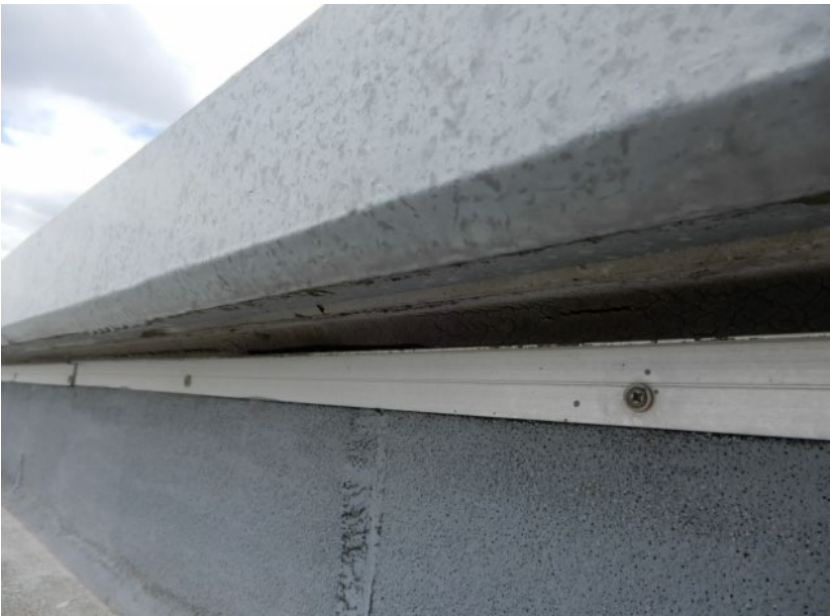
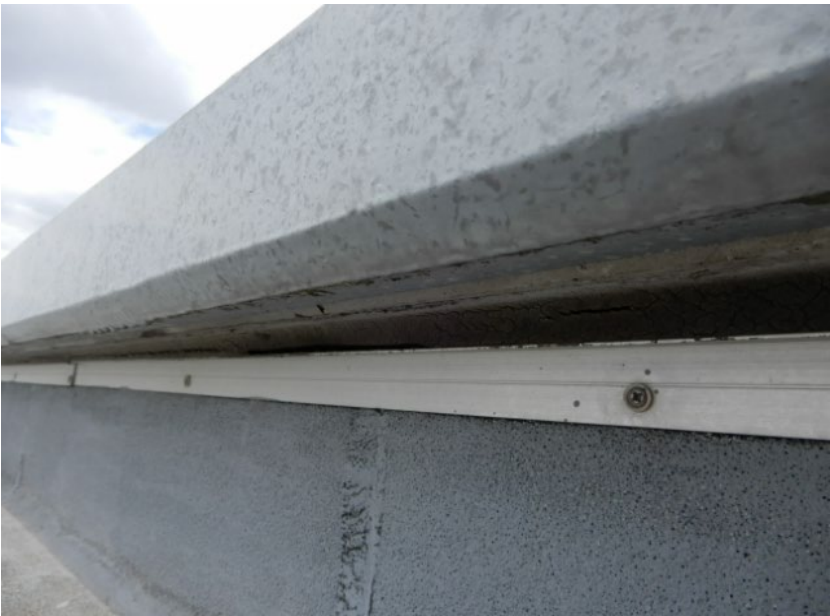
| | 写真番号 | No. 25 |

| | 撮影場所 | 防水端部金物 |
| | 撮影部位 | 笠木下端 |
| | 診断評価 | B |
| | 端末金物は良好です | |

| | 改修の時に交換します | |

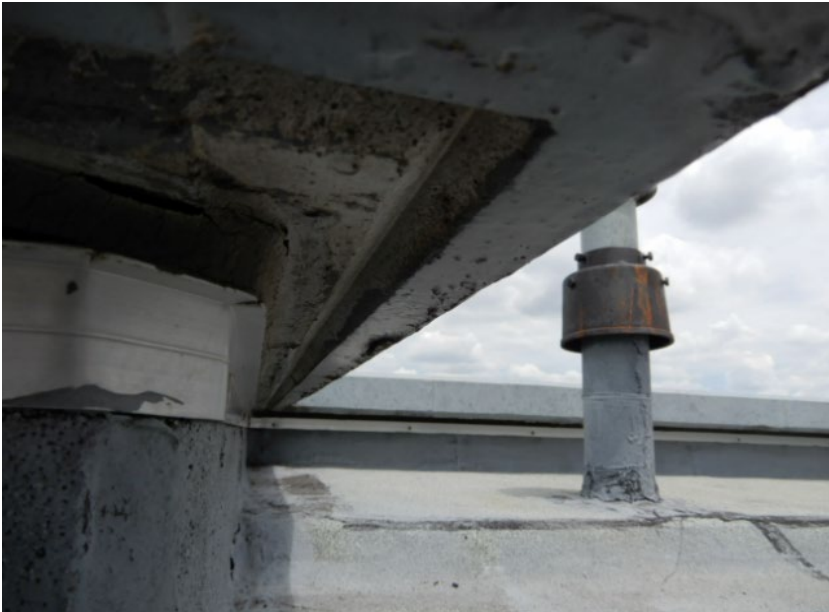
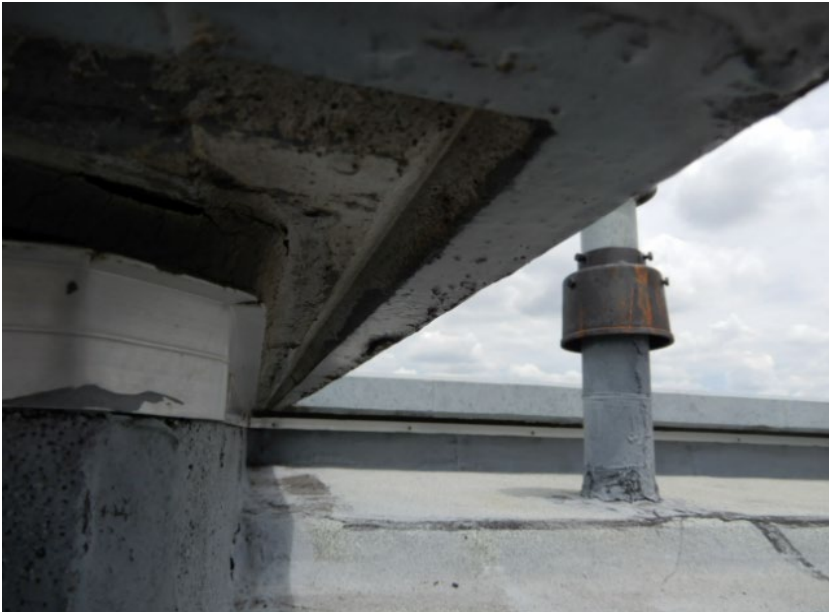
| | 写真番号 | No. 26 |

| | 撮影場所 | ルーフ |
| | 撮影部位 | 全景 |
| | パラペット下端水切り目地 | |
| | 金物 良好です | |

| | 改修の時に金物は撤去して交換します | |

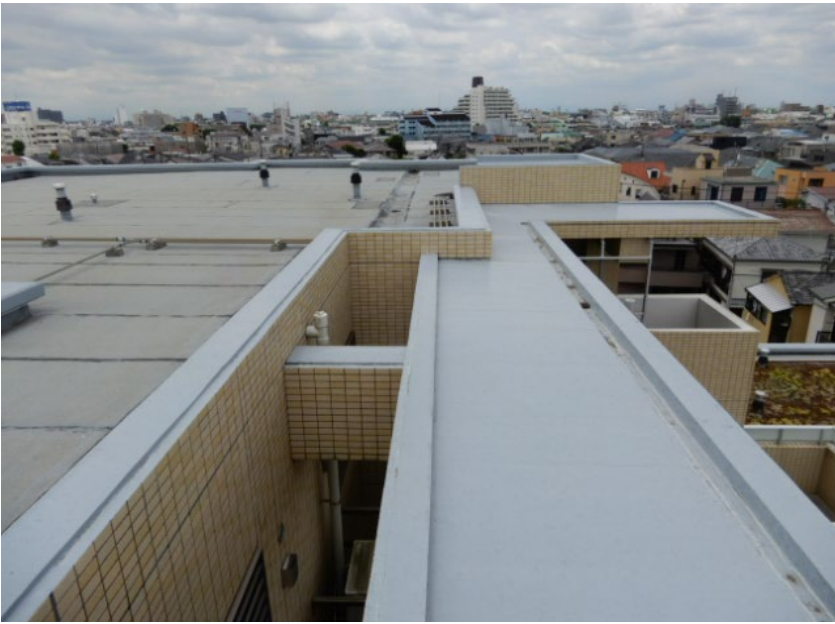
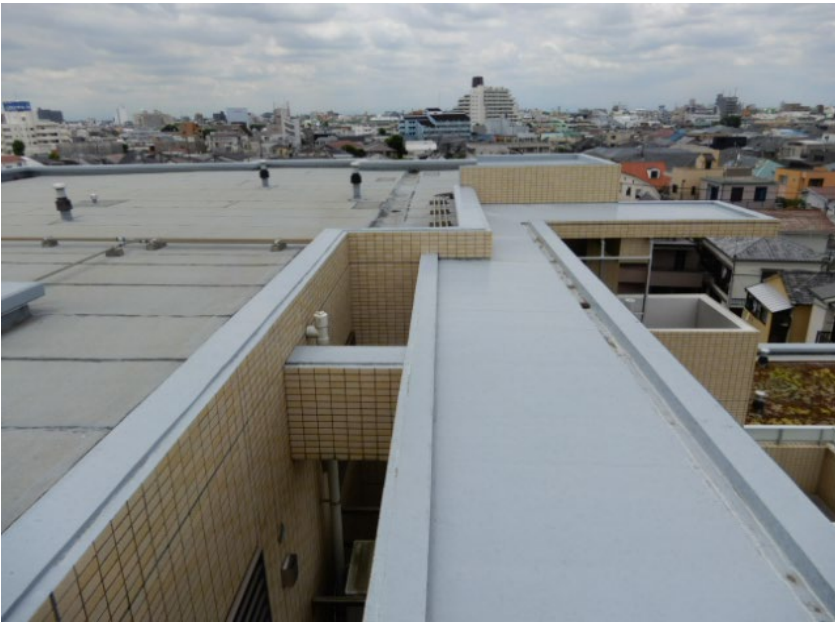
| | 写真番号 | No. 27 |

| | 撮影場所 | 庇 |
| | 撮影部位 | 防水部 |
| | 診断評価 | C |
| | ウレタン塗膜防水の保護材 | |
| | トップコートが経年劣化で | |
| | 保護機能が無くなっています | |

| | ウレタン補修の上 | |
| | ウレタン塗膜防水密着2.0mm仕上 | |
| | 10年保証 | |

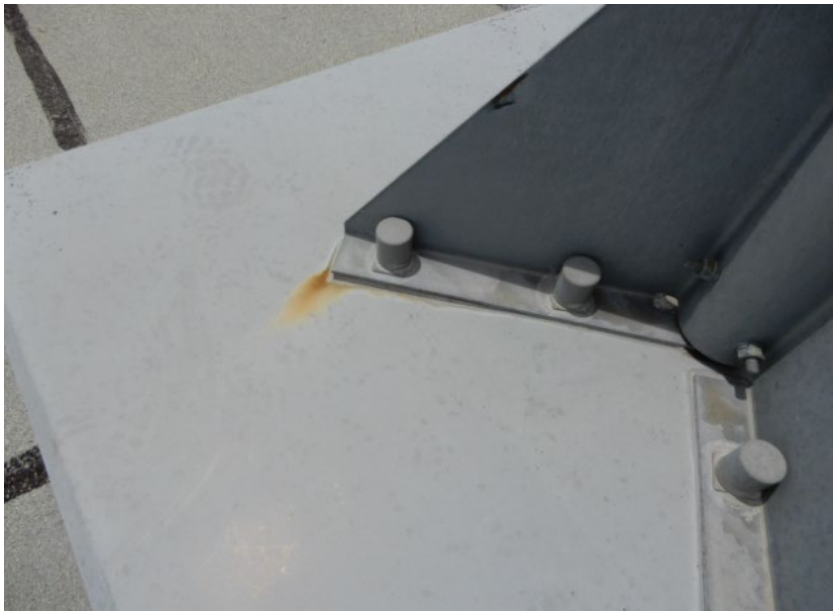
| | 写真番号 | No. 28 |

| | 撮影場所 | アンテナ架台 |
| | 撮影部位 | ウレタン塗膜防水 |
| | 診断評価 | C |
| | ウレタン塗膜防水の保護材<br>トップコートが経年劣化で<br>保護機能がなくなっています | |

| | ウレタン補修の上<br>ウレタン塗膜防水密着1.5mm仕上<br>5年保証 | |

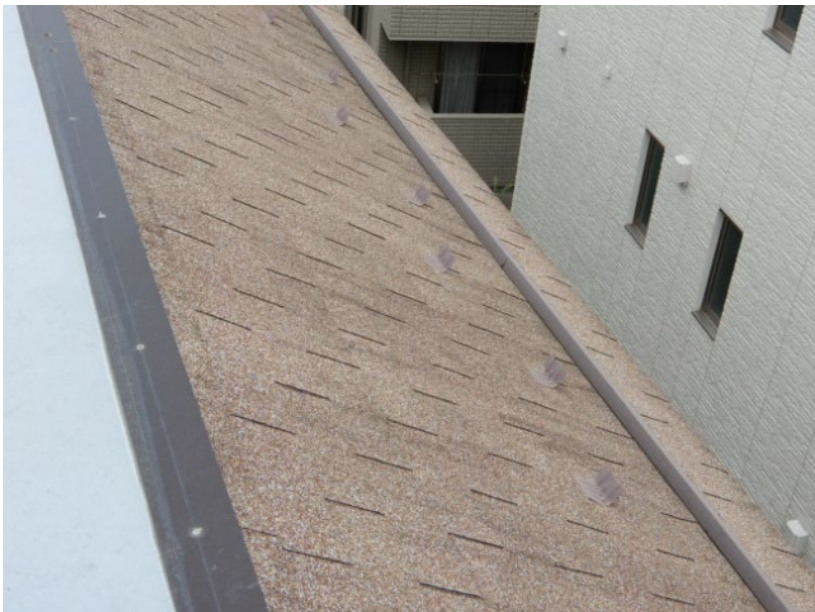
| | 写真番号 | No. 29 |

| | 撮影場所 | 斜屋根 |
| | 撮影部位 | コロニアル |
| | 診断評価 | C |
| | 酸性雨、埃等で 汚れています | |

| | 高圧洗浄後に 保護トップ塗装します | |

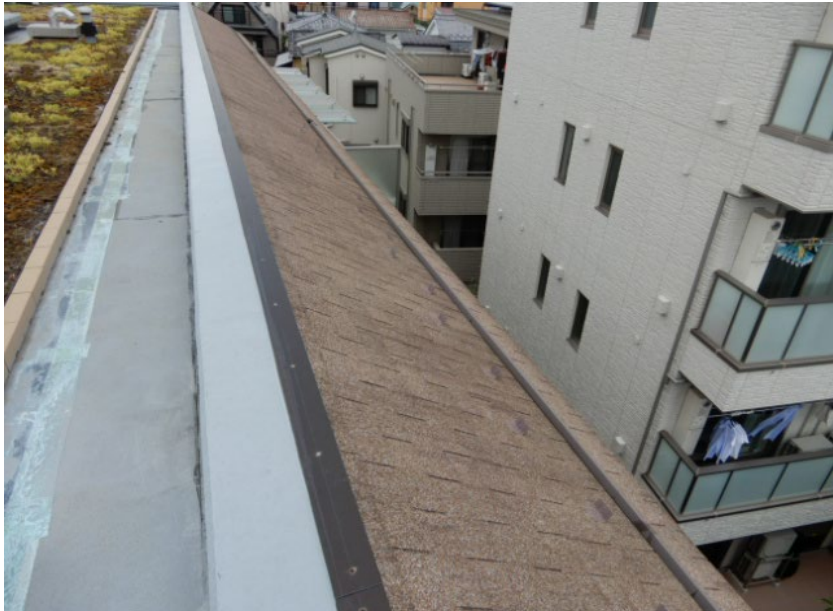
| | 写真番号 | No. 30 |

| | 撮影場所 | 斜屋根 |
| | 撮影部位 | コロニアル |
| | 診断評価 | C |
| | 酸性雨、埃等で 汚れています | |

| | 高圧洗浄後に 保護トップ塗装します | |

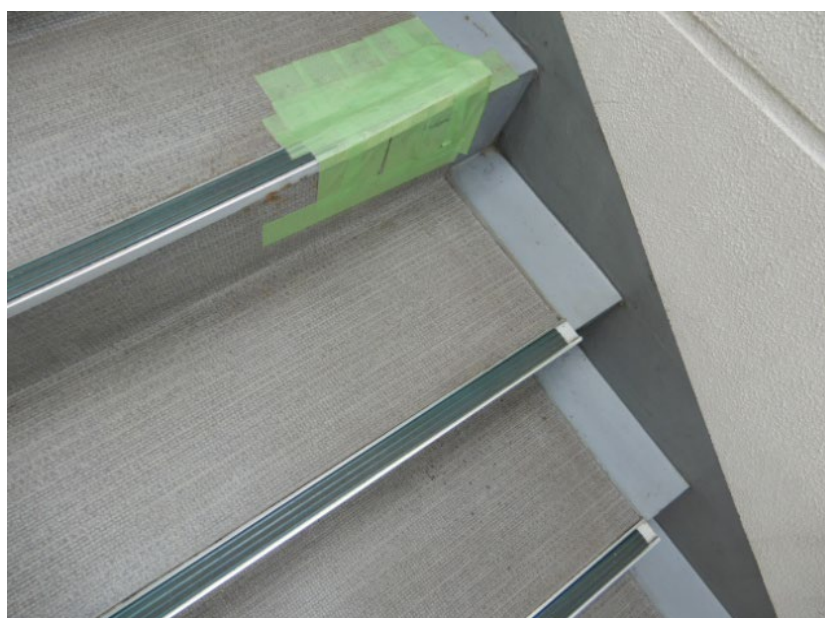
| 写真番号 | No. 31 |

| 撮影場所 | 階段 床 |
| 撮影部位 | 塩ビシート |
| 診断評価 | C |
| 階段の長尺塩ビシートは部分で剥がれや捲れが出ています | |
| また、ノンスリップも取れている場所などがあり危険です | |

| 長尺の劣化部は 貼替え | |
| ノンスリップの欠落は交換 | |

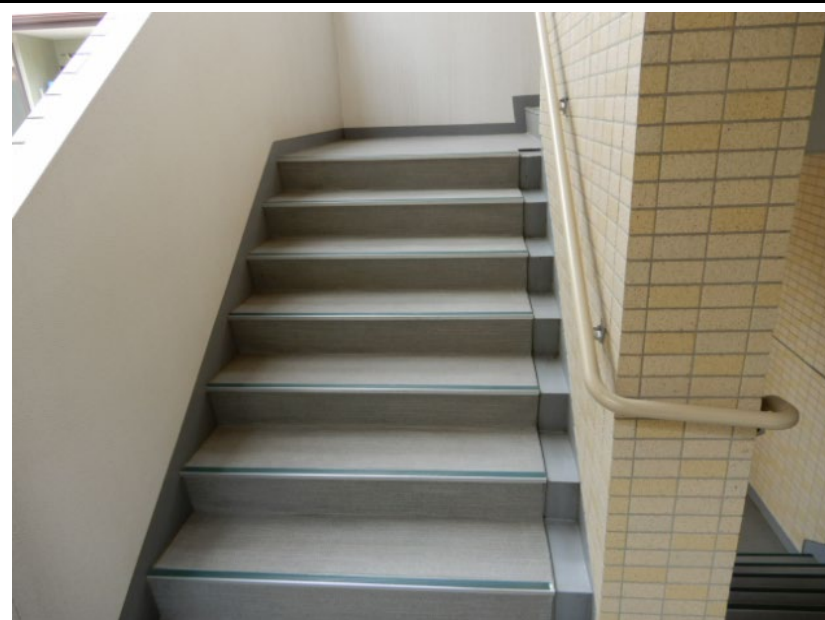
| 写真番号 | No. 32 |

| 撮影場所 | 階段 床 |
| 撮影部位 | 塩ビシート |
| 診断評価 | C |
| 階段の長尺塩ビシートは部分で剥がれや捲れが出ています | |
| また、ノンスリップも取れている場所などがあり危険です | |

| 長尺の劣化部は 貼替え | |
| ノンスリップの欠落は交換 | |
| 仕上げます 10年保証 | |

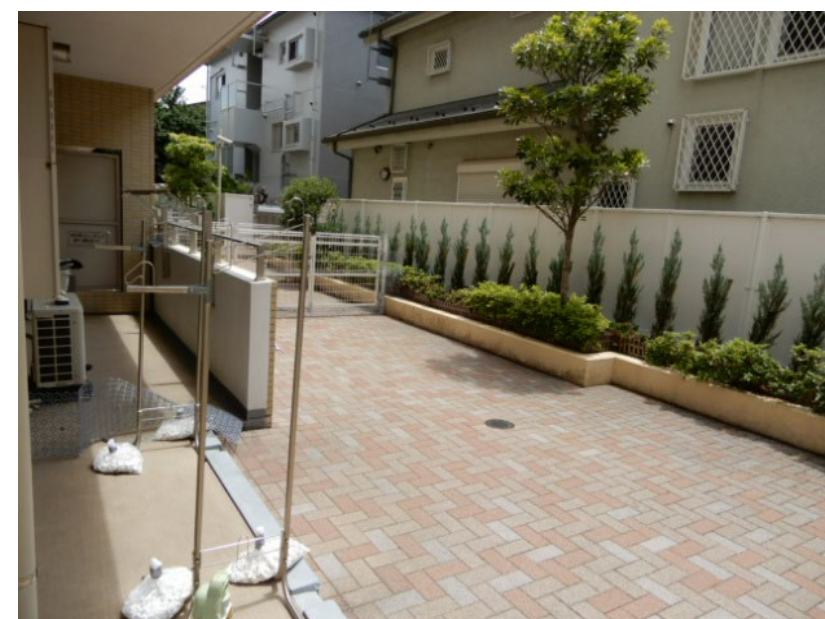
| 写真番号 | No. 33 |

| 撮影場所 | 外構 |
| 撮影部位 | 床タイル |
| 診断評価 | B |
| 床タイルはエントランスも含めて良好です | |

| タイル酸洗いの上高圧洗浄します | |

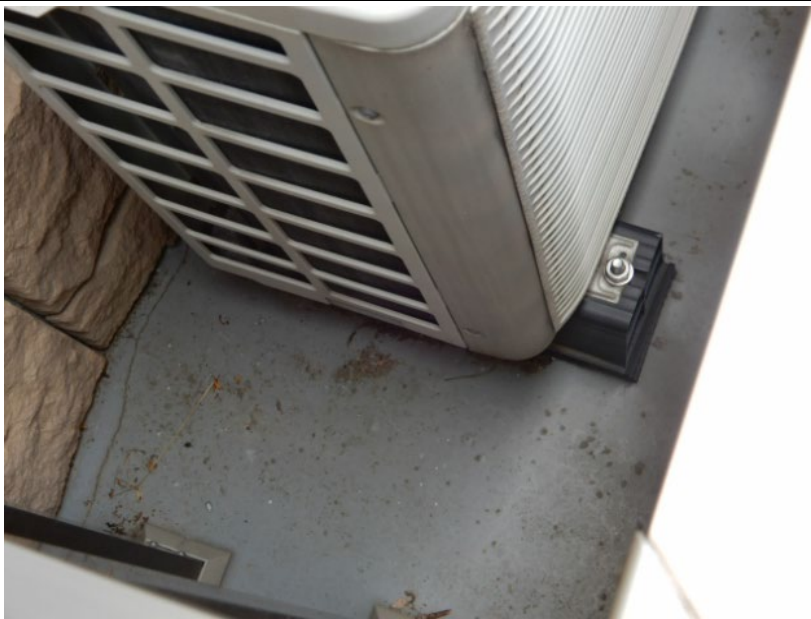
| | 写真番号 | No. 34 |

| | 撮影場所 | 室外機置き場 |
| | 撮影部位 | ウレタン防水 |
| | 診断評価 | C |
| | ウレタン防水の保護機能が低下しています | |

| | 洗浄の上 下地補修 | |
| | ウレタン塗膜防水密着工法 | |

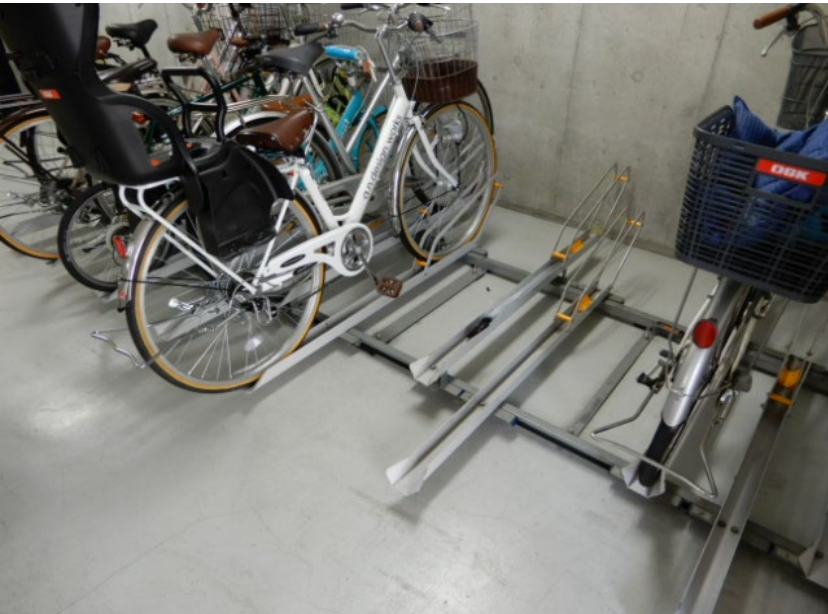
| | 写真番号 | No. 35 |

| | 撮影場所 | 駐輪場床 |
| | 撮影部位 | エポキシ樹脂塗り床 |
| | 診断評価 | C |
| | 床のひび割れ モルタル浮きが見られます | |

| | 大規模な浮きは研り・撤去 | |
| | 新規樹脂モルタル補修 | |
| | 同等塗り床仕上げ | |
